*Parcelles AW 3, 4, 5, 6, 7, 8, 9, 229 et 64*

*ainsi que les bâtiments 5, 6 et 8*

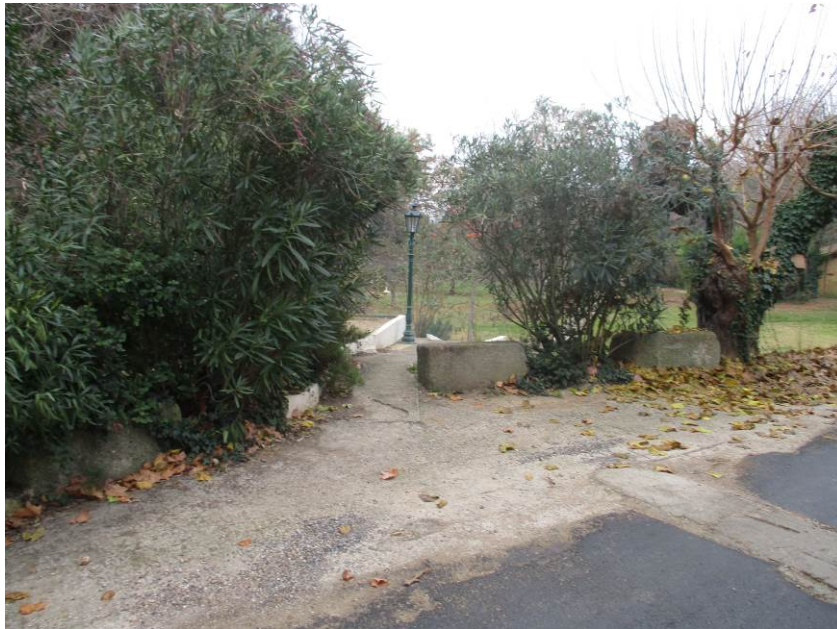
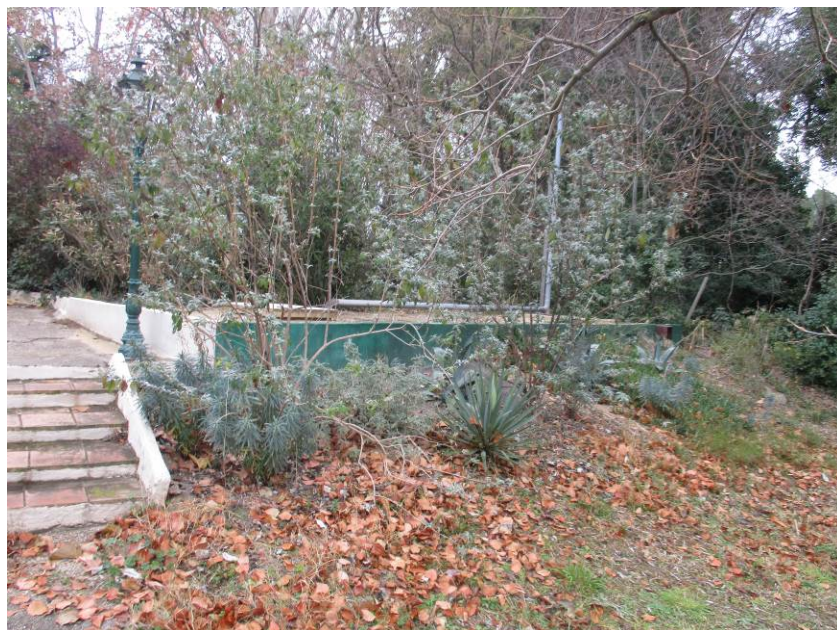
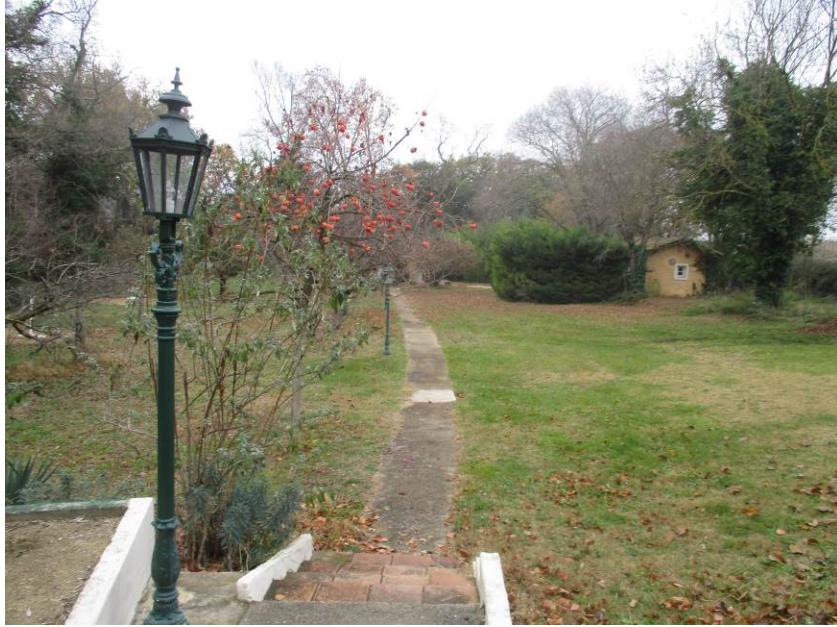
*Vues des parcelles AZ 3, 4 et 5 et de la fosse septique*

*Une fosse septique est présente sur le côté Nord de la parcelle 4 : monsieur Rech m'indique qu'il n'y a pas de champs d'épandage et que le trop plein de cette fosse se déverse directement dans le ruisseau « Combas » en contrebas.*

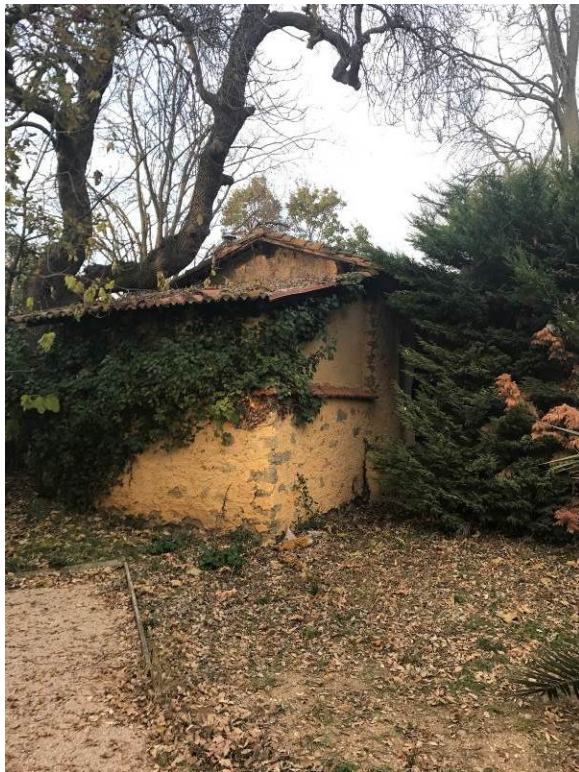
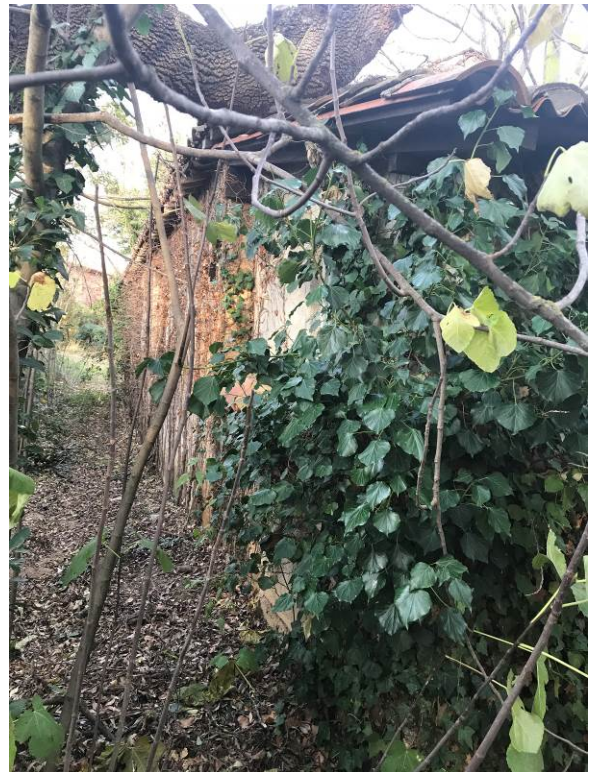
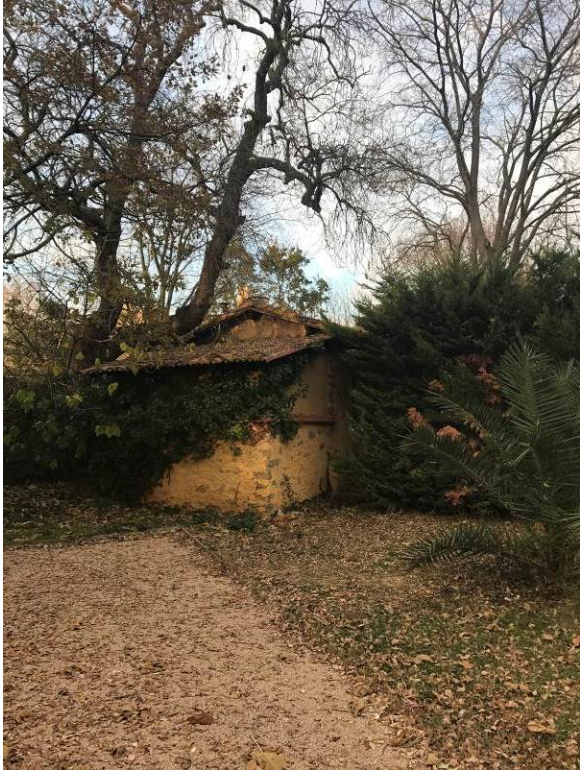
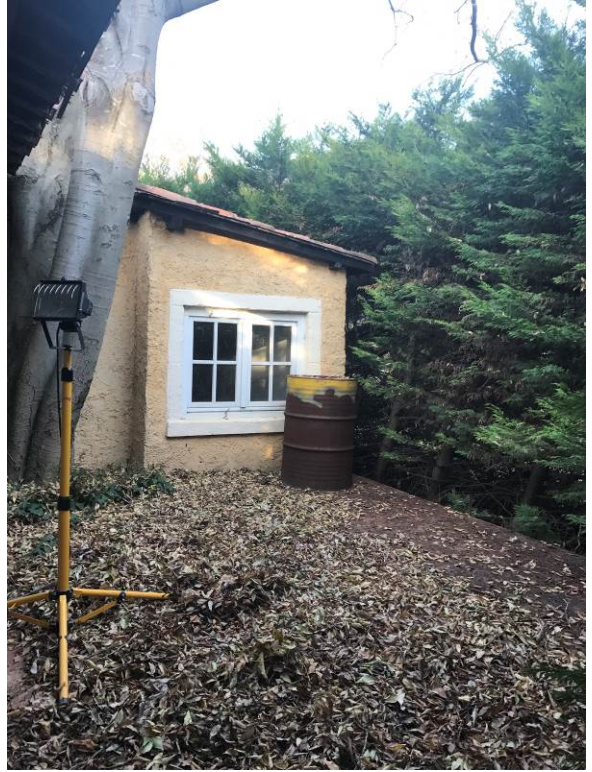
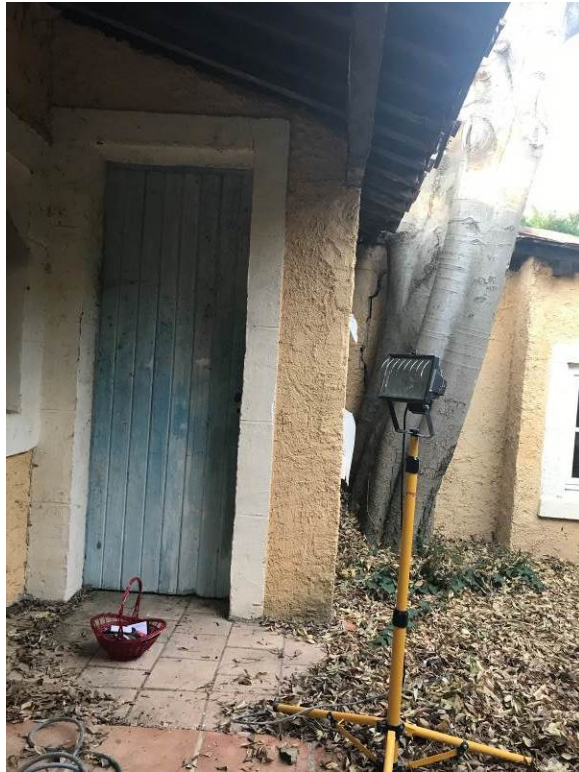
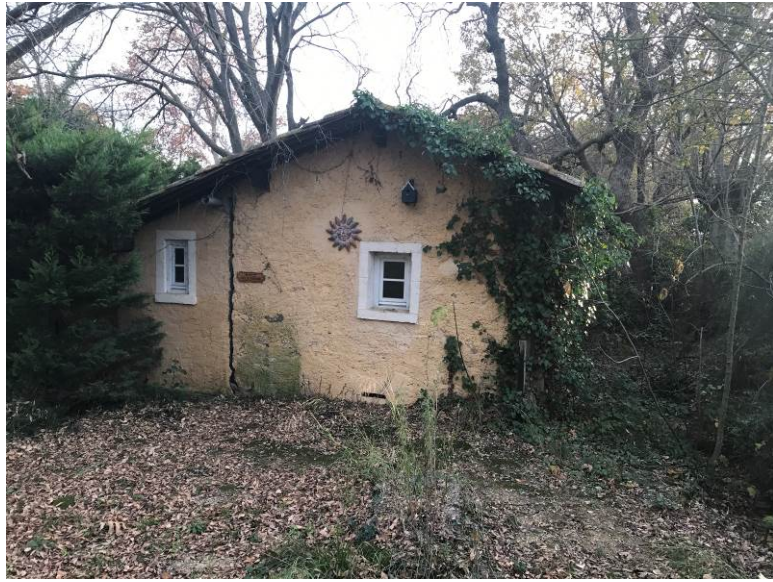
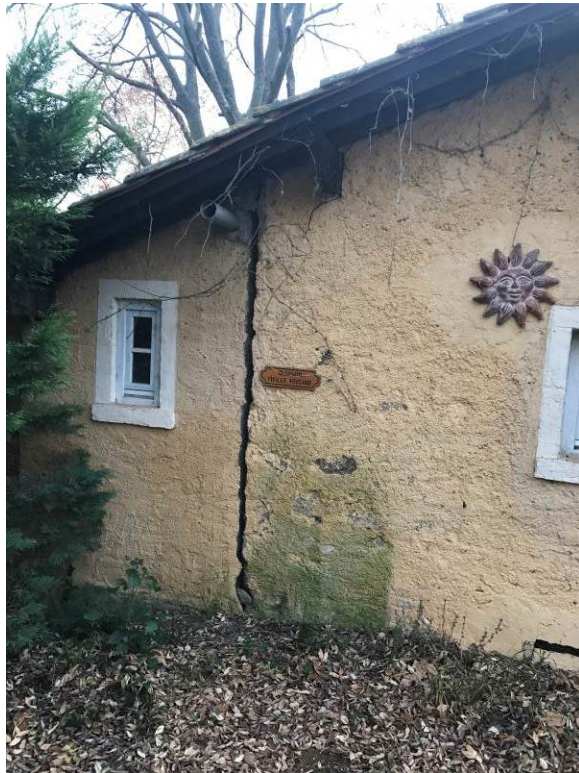
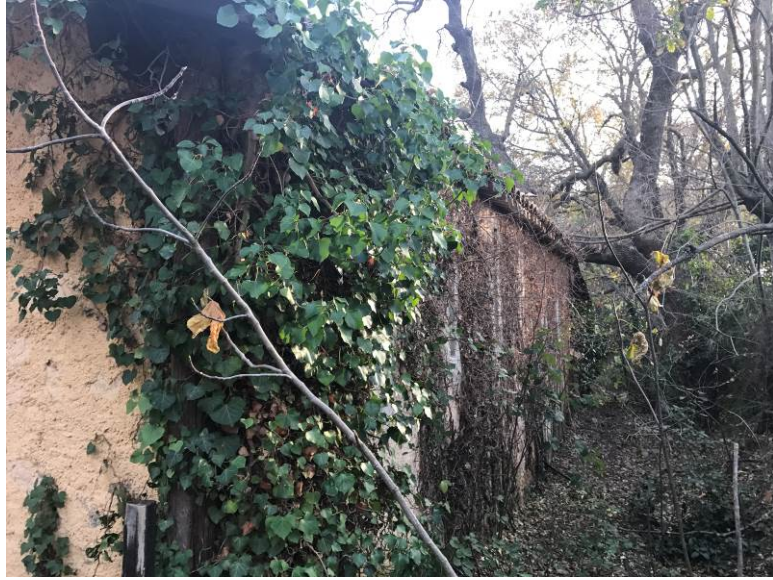
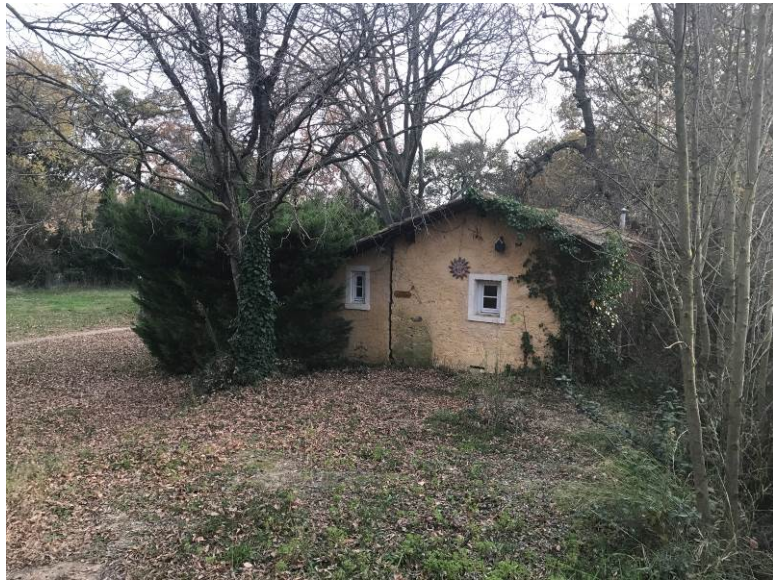
### *Bâtiment 5*

*Les murs sont recouverts d'un enduit vétuste, avec présence de végétation grimpante.*

*L'ensemble est en très mauvais état général et actuellement non affecté à l'habitation ou à l'usage locatif.*

*Je relève la présence d'une lézarde très importante sur la façade Nord du bâtiment.*

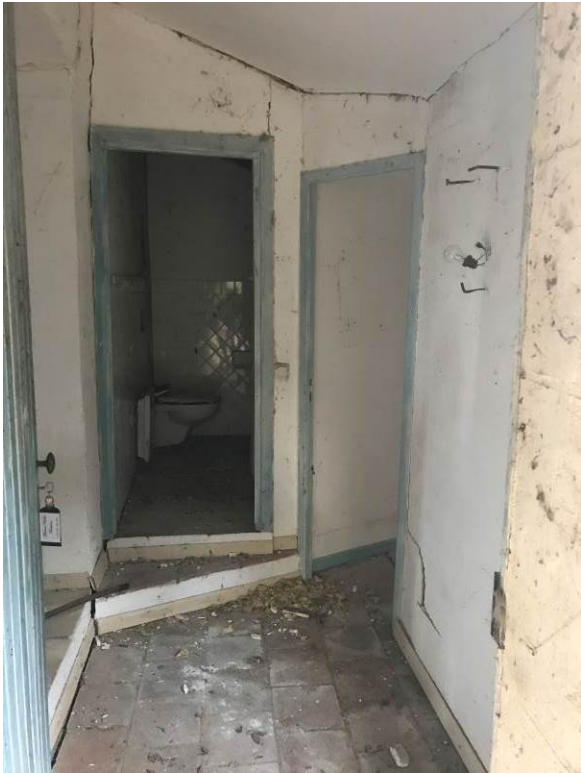
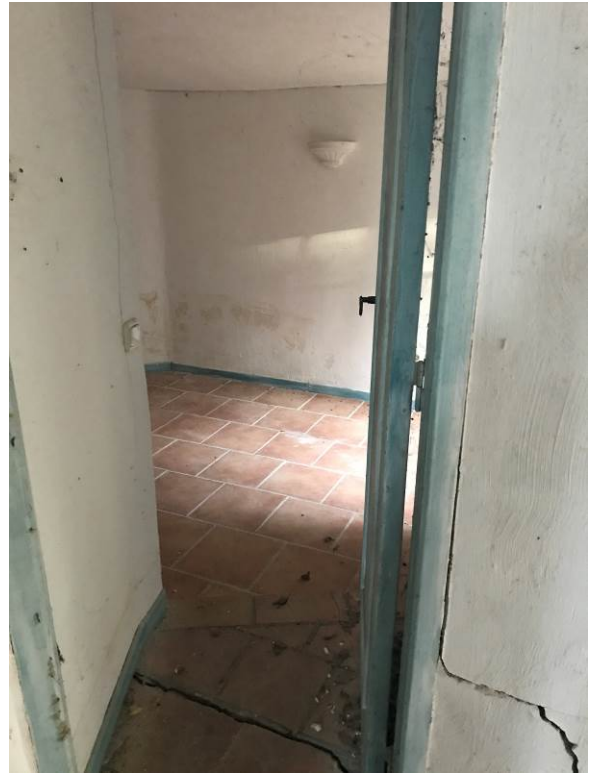
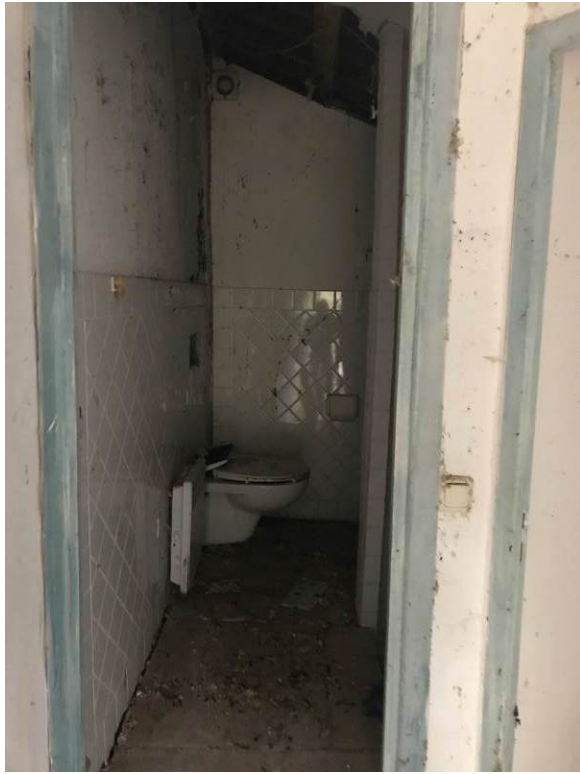
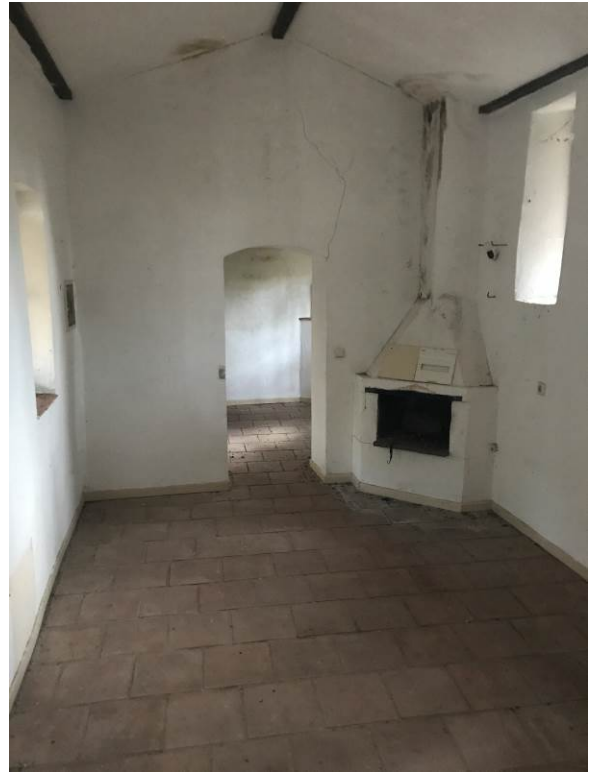
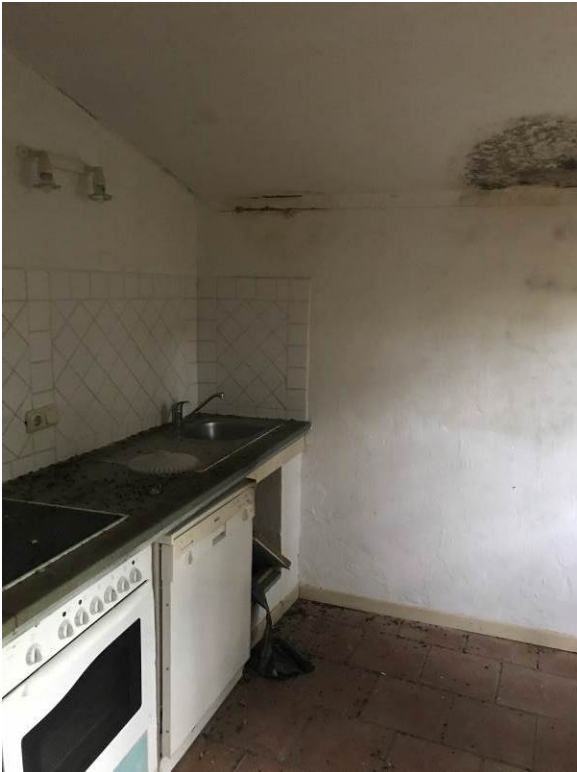
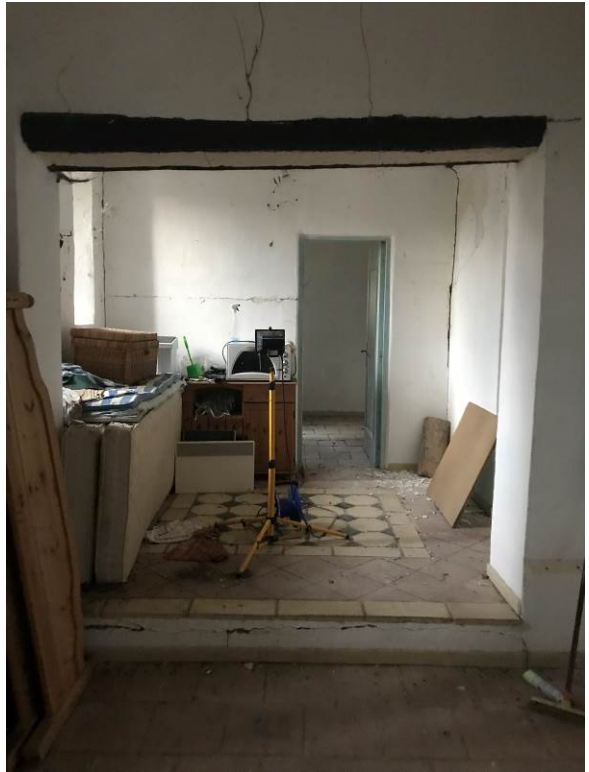
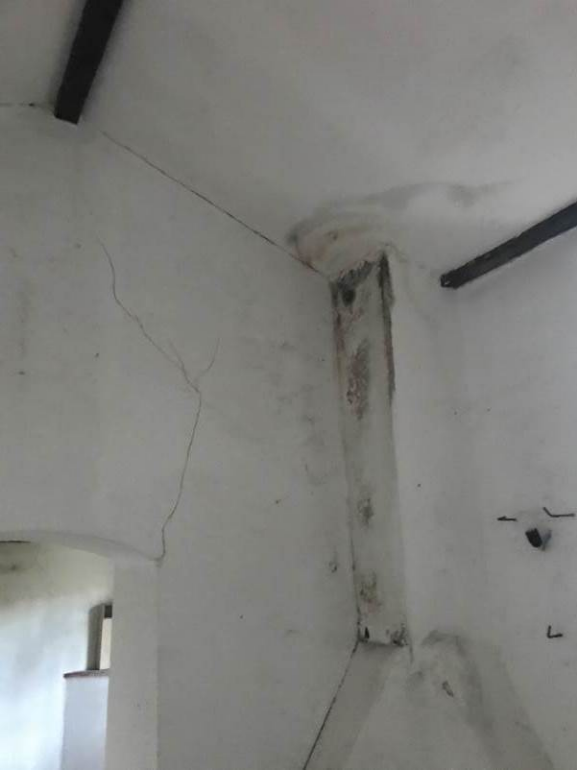
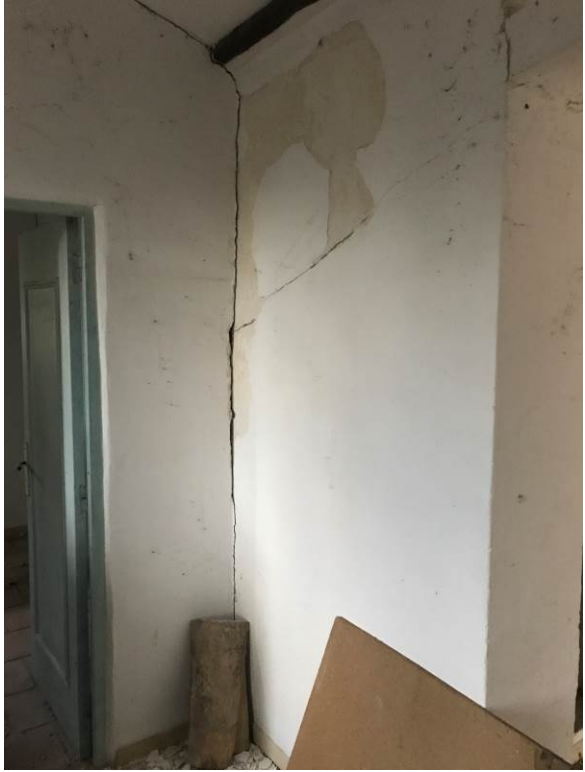
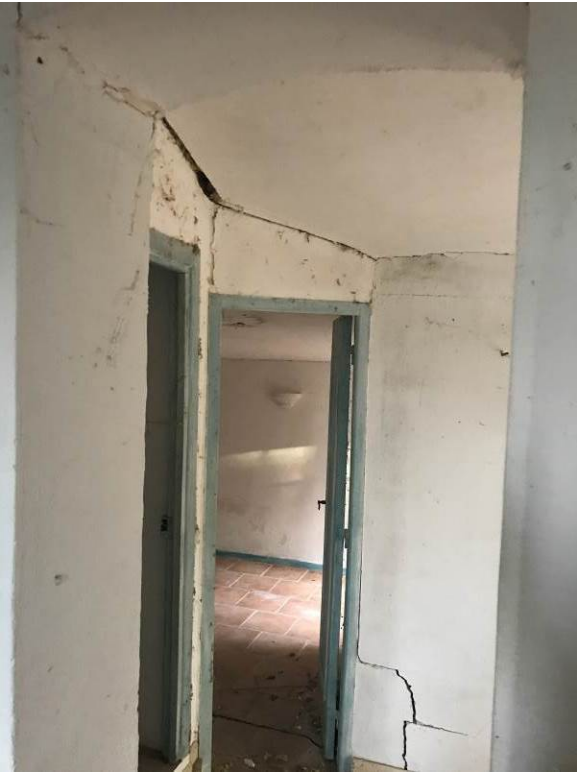
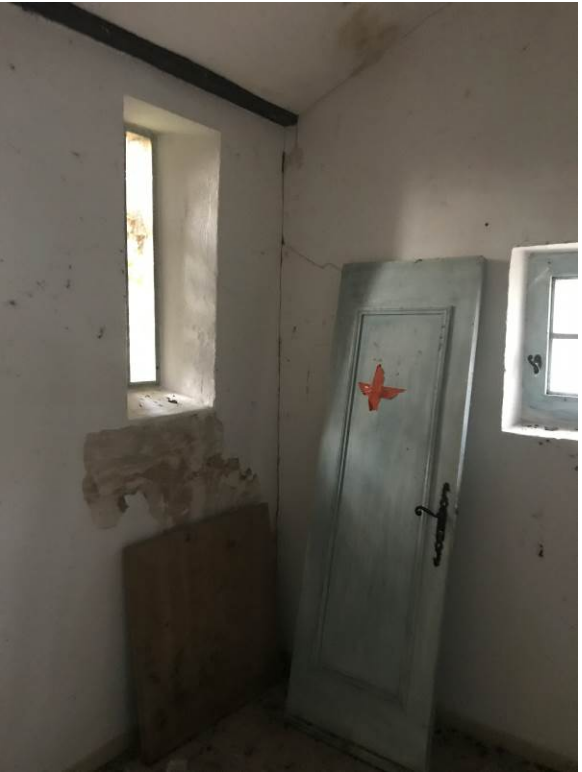
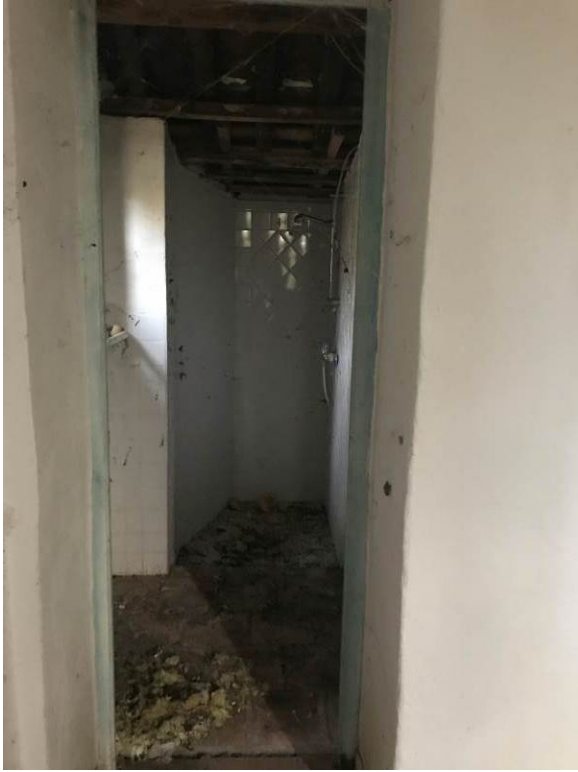
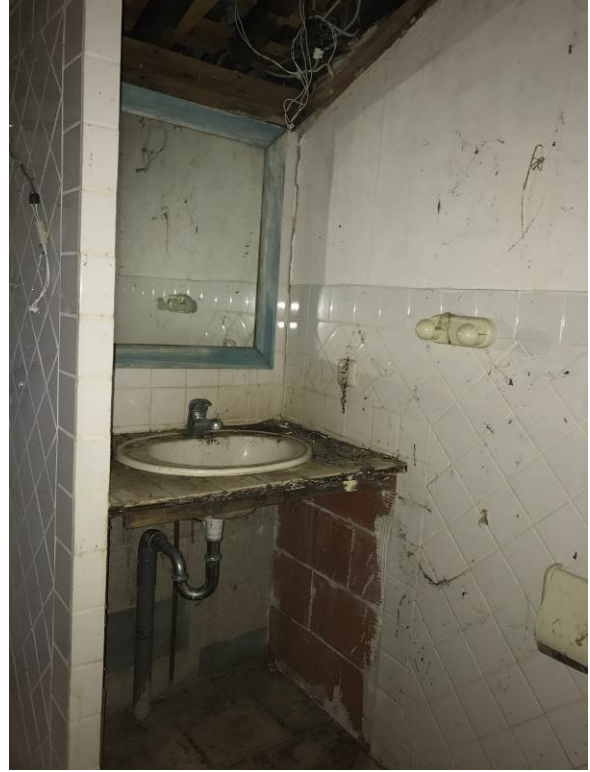
*L'intérieur est cloisonné ; l'ensemble est en très mauvais état général.*

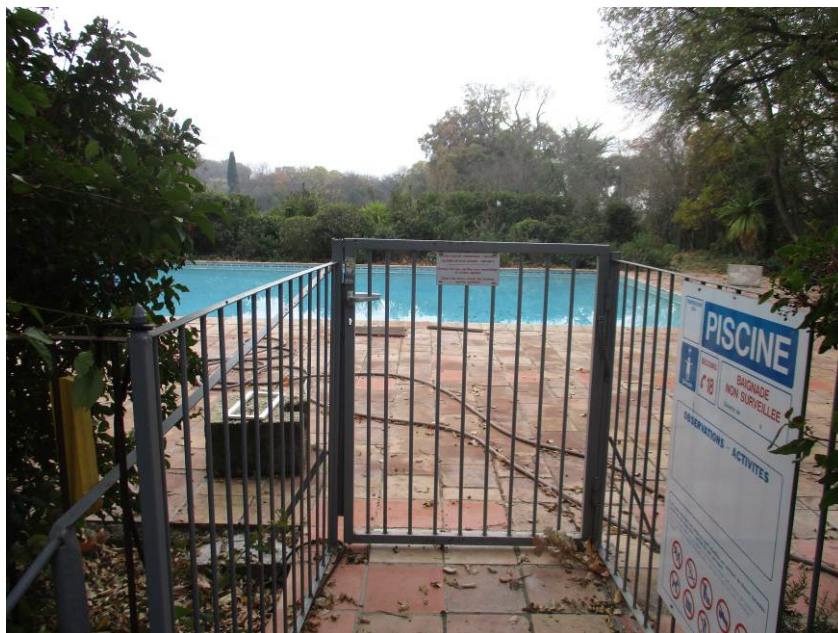
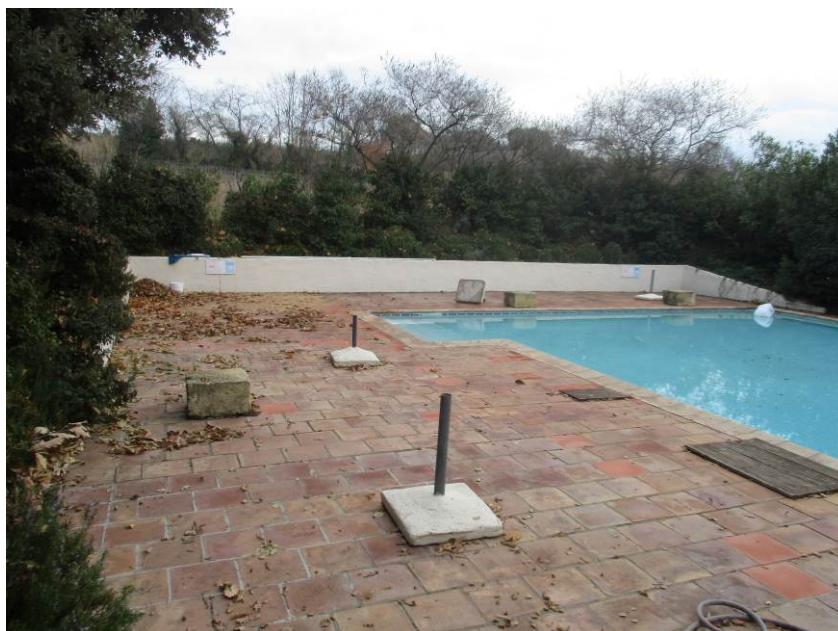
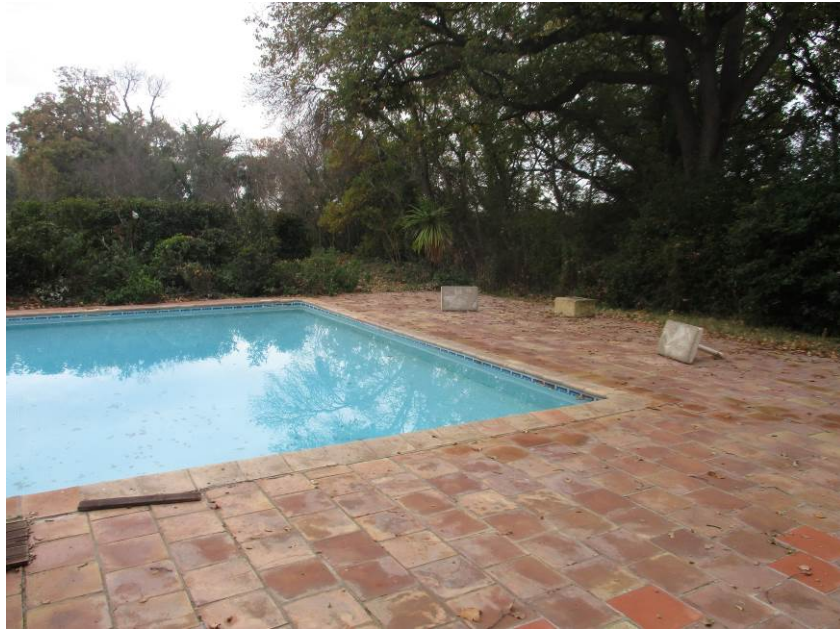
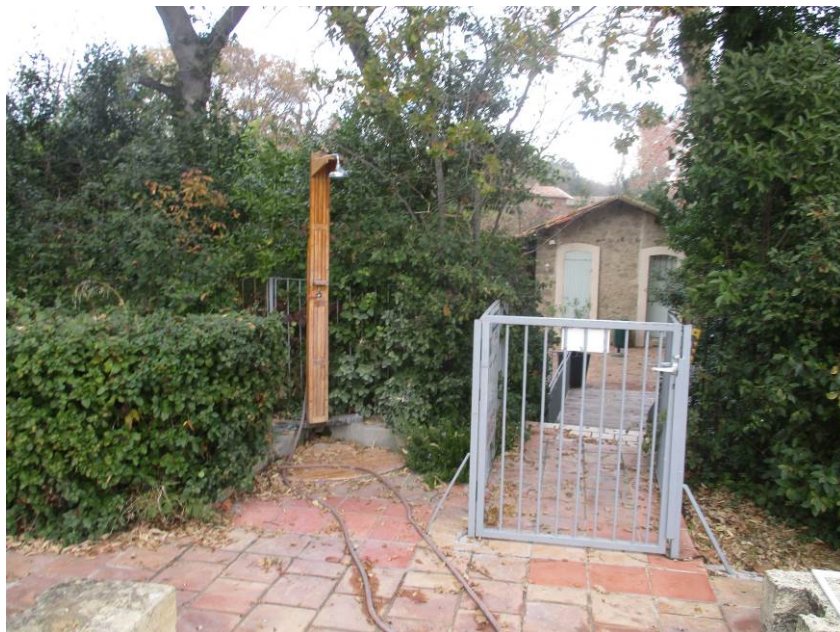
## *Piscine*

*Le long du ruisseau « Combas » une vieille grille empêche l'accès (mais ne répond pas aux normes de sécurité pour les piscines).*

*Le long du côté Est (coté vigne) ainsi que du côté attenant au court de tennis, il n'y a pas de barrière empêchant le passage.*

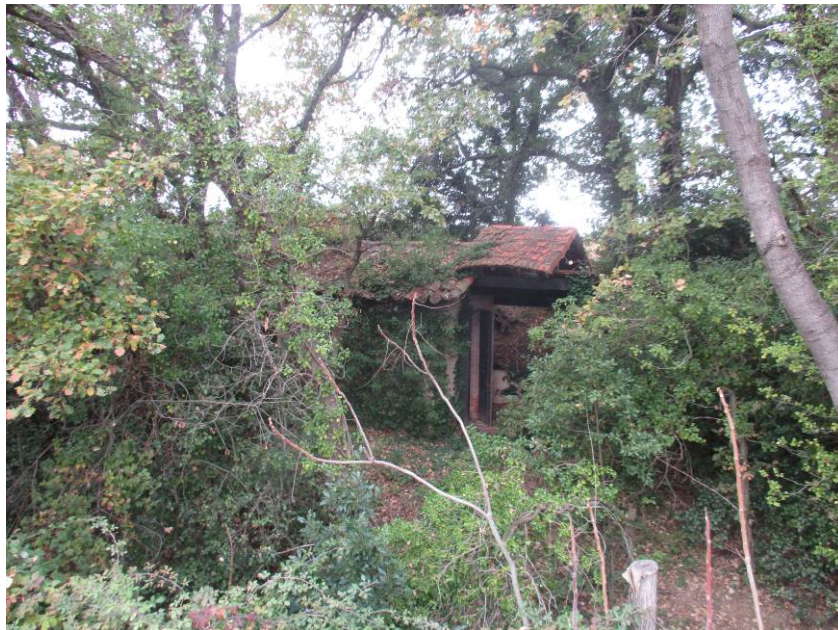
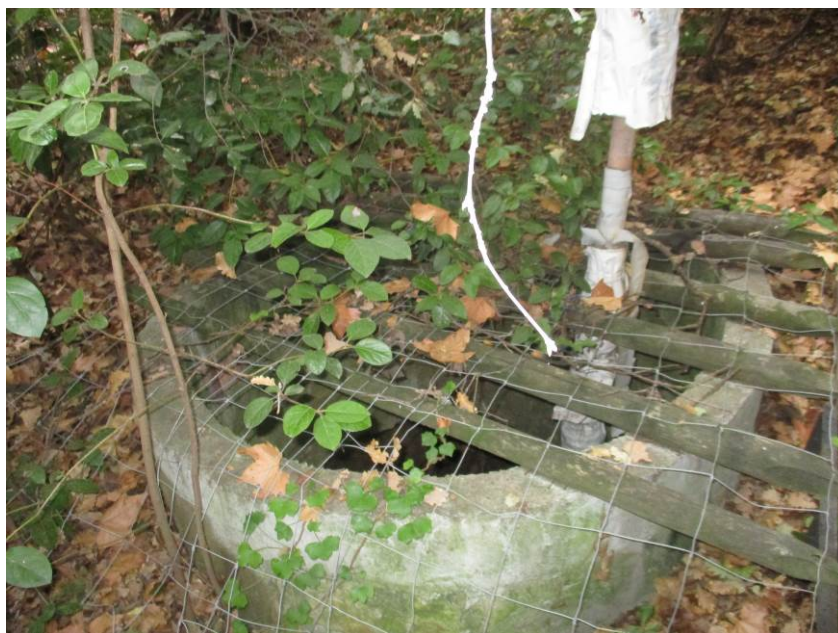
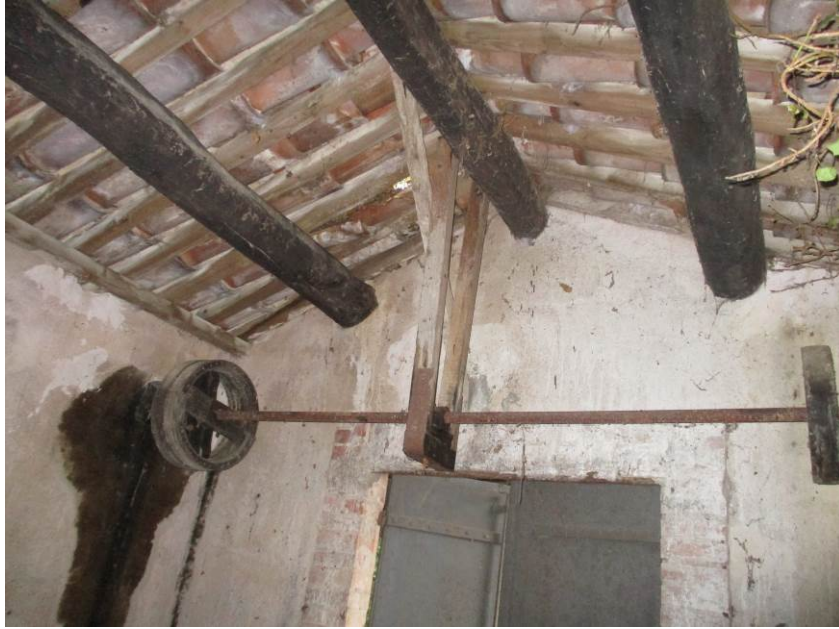
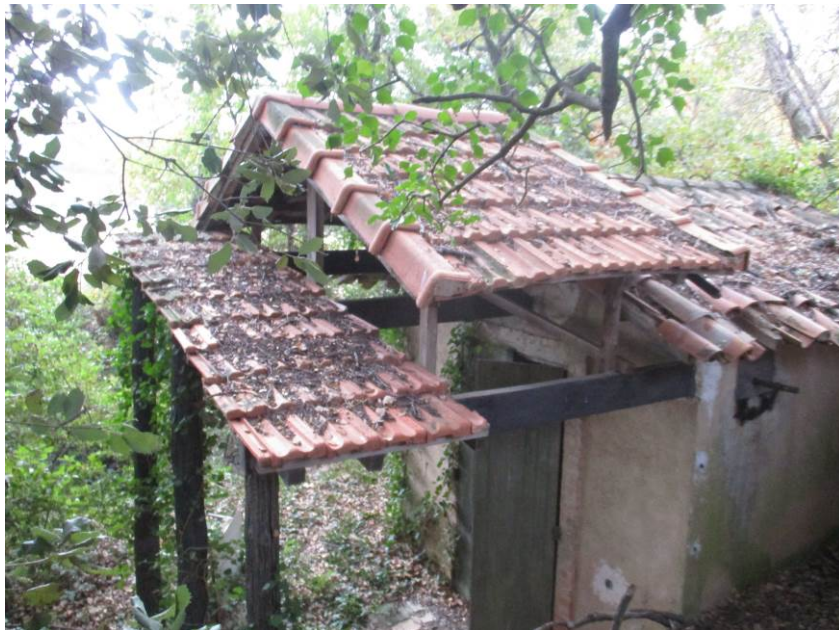
## Bâtiment 8

*La toiture à deux pentes est en tuiles canal, en très mauvais état ; la toiture de l'auvent est en tuiles mécaniques.*

*L'intérieur est en mauvais état.*

*Un escalier en béton en mauvais état est présent dans le talus de la parcelle AZ 9, permettant de rejoindre la parcelle AZ 227 située au-dessus.*
