*Parcelles AW 3, 4, 5, 6, 7, 8, 9, 229 et 64*

*ainsi que les bâtiments 5, 6 et 8*

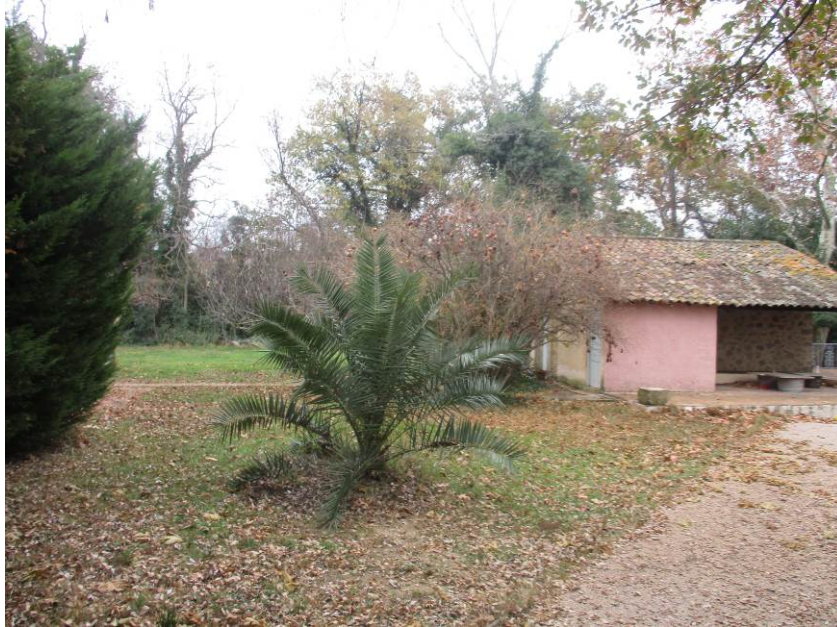
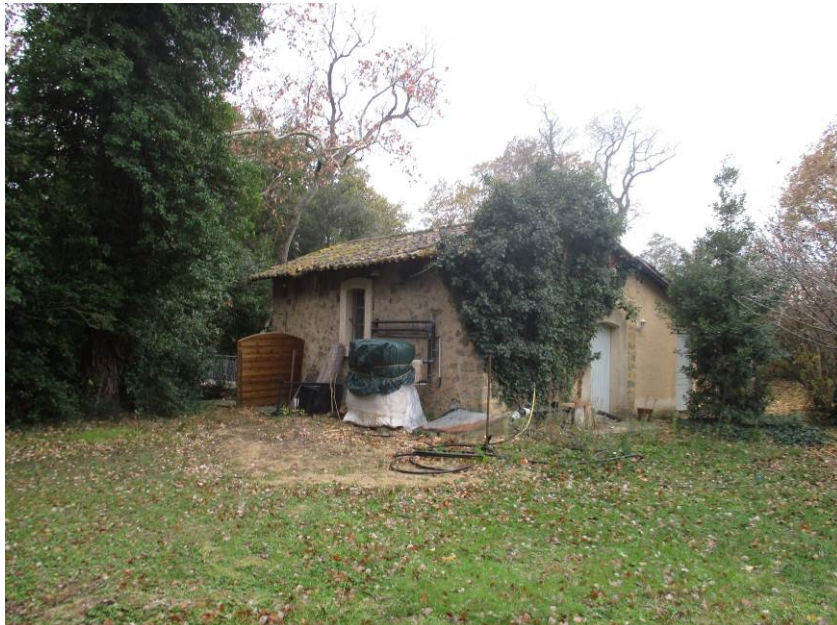
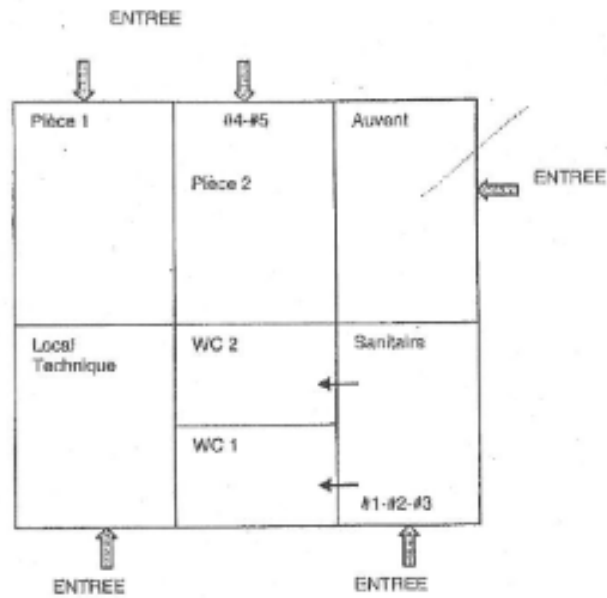
*Bâtiment 6, boulodrome et terrasse attenante*

*Il s'agit d'un bâtiment de forme rectangulaire avec un auvent côté Ouest.*

*Ce bâtiment est surmonté d'un toit à double pente, orienté Est-Ouest.*

*Les murs sont en pierres, en parti crépis.*

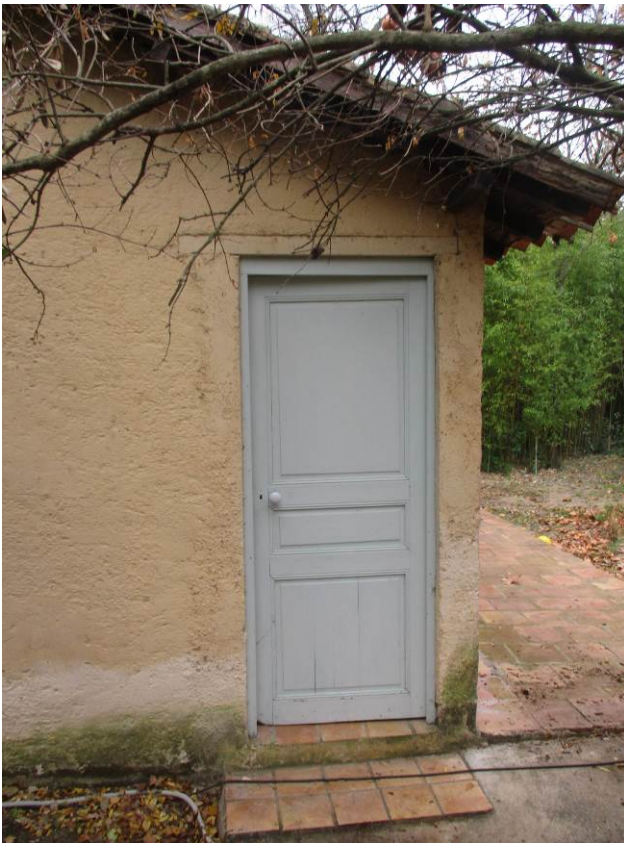
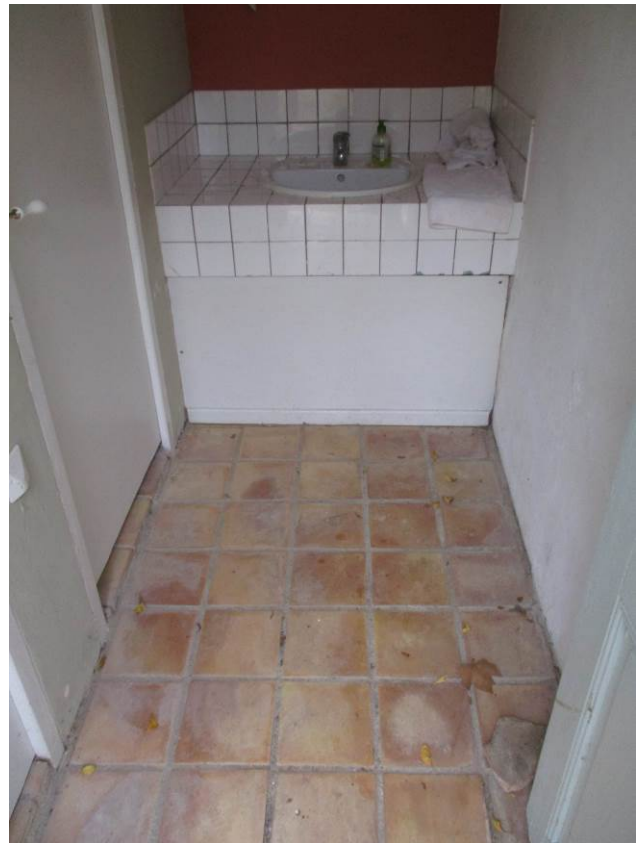
#### *Porte de droite*

Elle donne accès à des sanitaires : il s'agit d'un petit local cloisonné avec sol carrelé et point lumineux.

Après l'entrée, deux WC avec portes sont présents côté gauche, face à l'entrée se trouve un lavabo un bac.

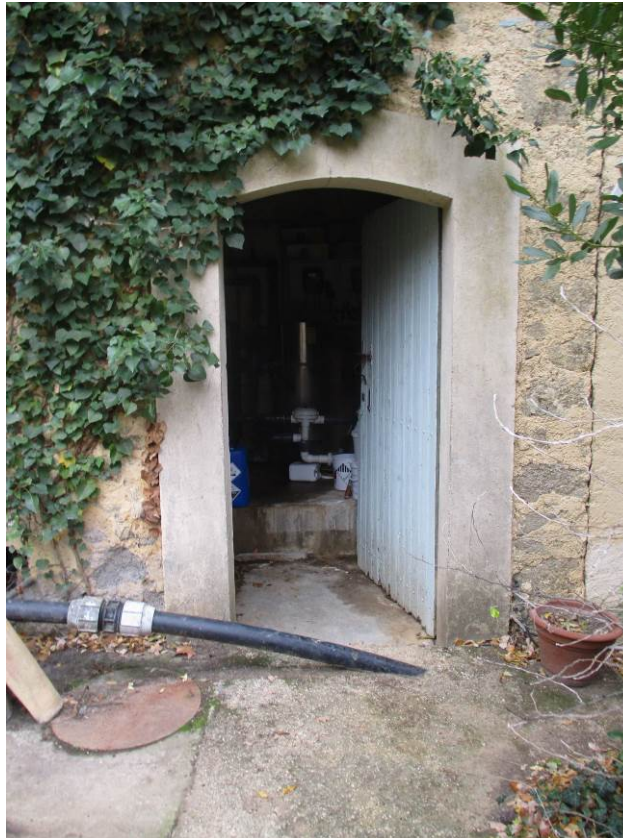
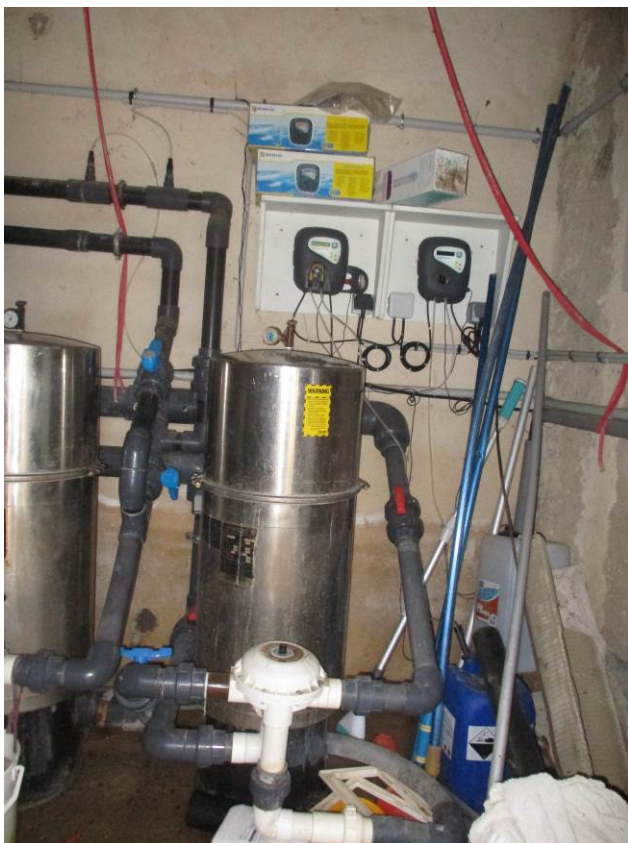
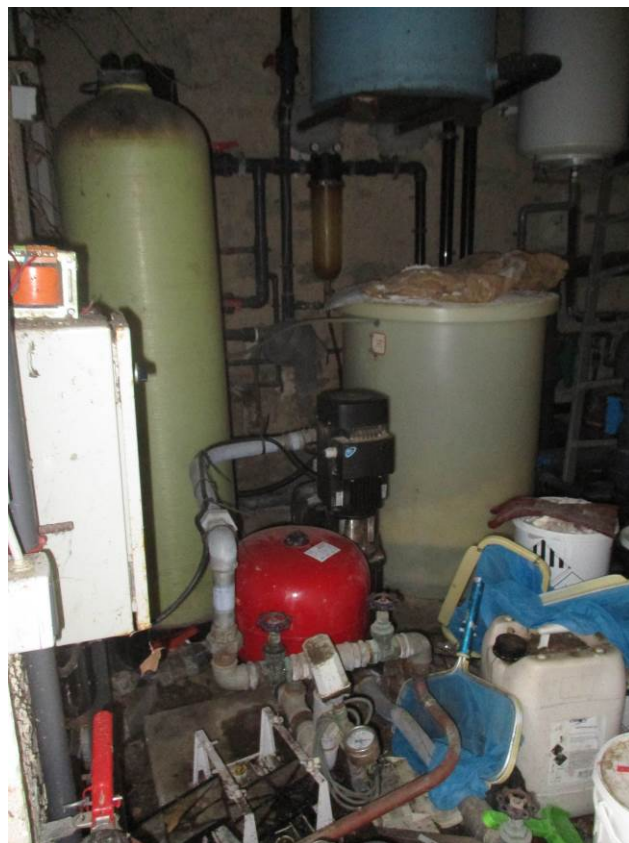
*Porte de gauche*

*Elle donne accès au local technique de la piscine.*

*Ce local contient les pompes et dispositifs nécessaires à l'entretien de la piscine.*

*Des canalisations traversent le mur Ouest et sont reliées à une machine bâchée disposée à l'extérieur.*

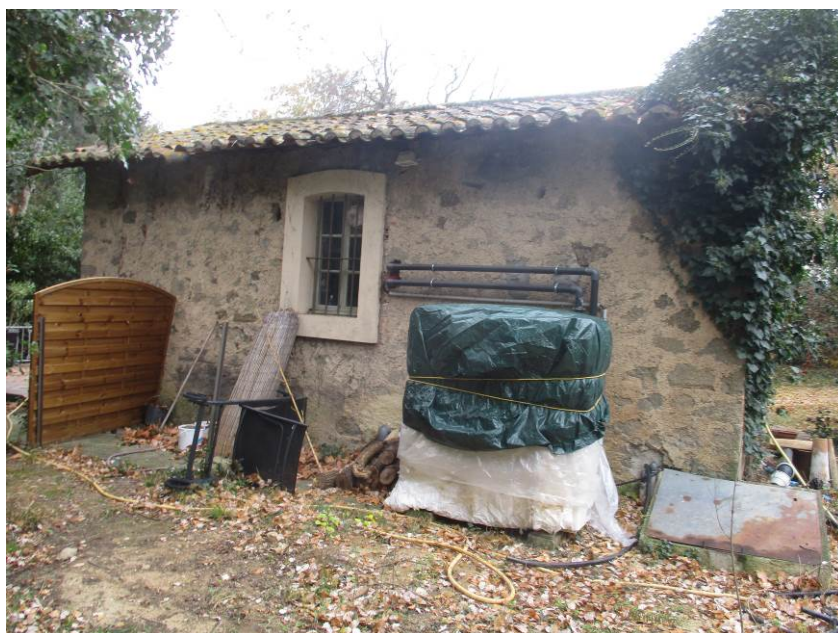
Coté Est

*Une fenêtre est présente sur ce côté.*

*Un trou est percé dans le mur, permettant le passage de canalisations reliées à la machinerie extérieure.*

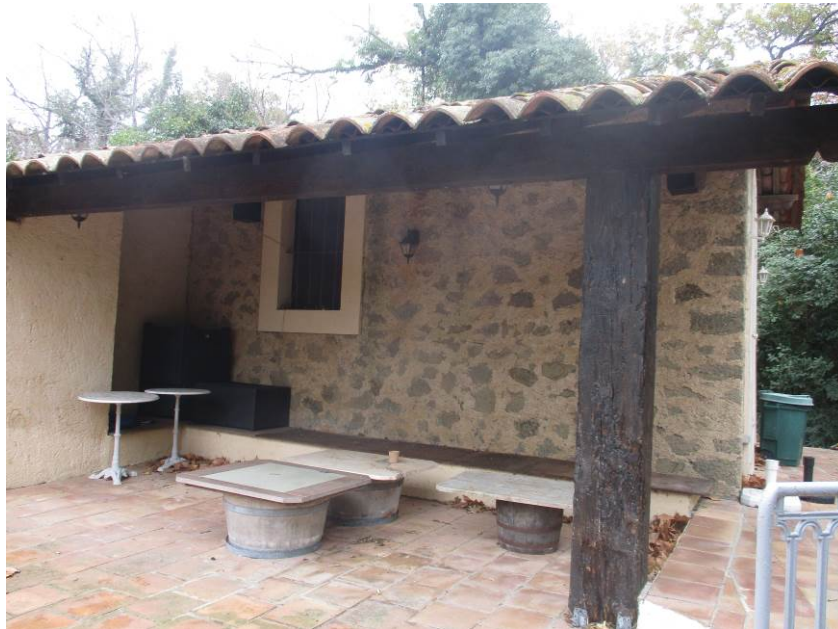
### Côté Ouest

*Un auvent est accolé à ce côté, protégeant une terrasse carrelée.*

*Un banc en pierre est accolé au mur.*

*Une fenêtre avec barreaux est percée dans le mur et donne sur cette terrasse.*

*Trois appliques lumineuses sont fixées aux montants et aux murs.*

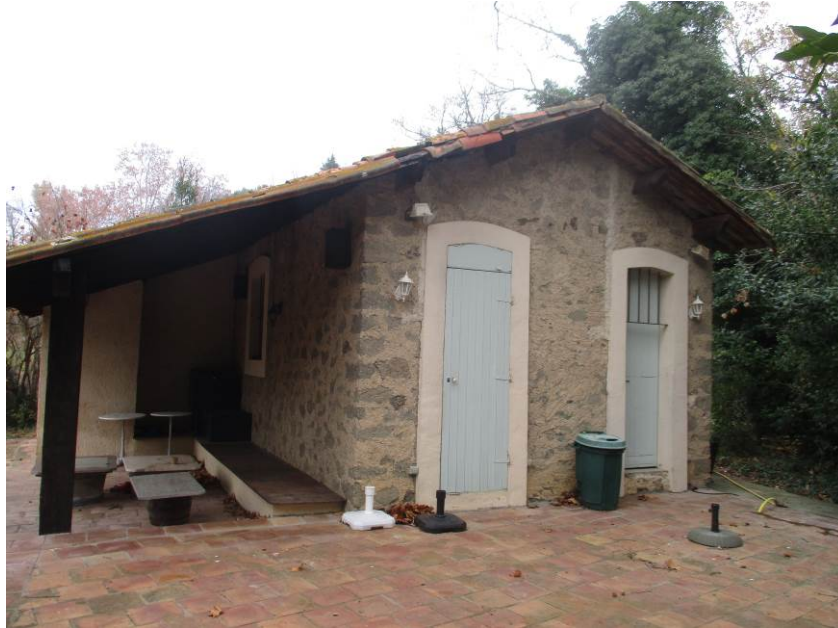
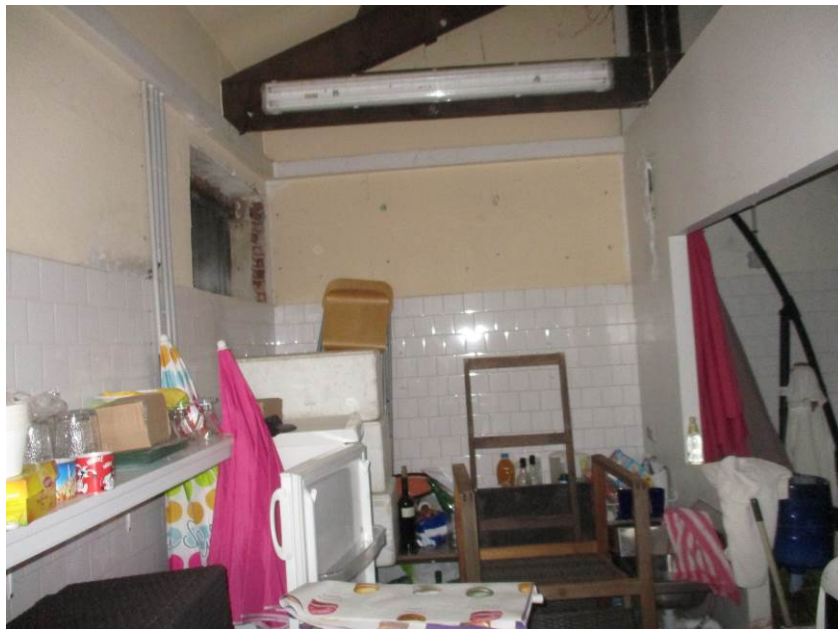
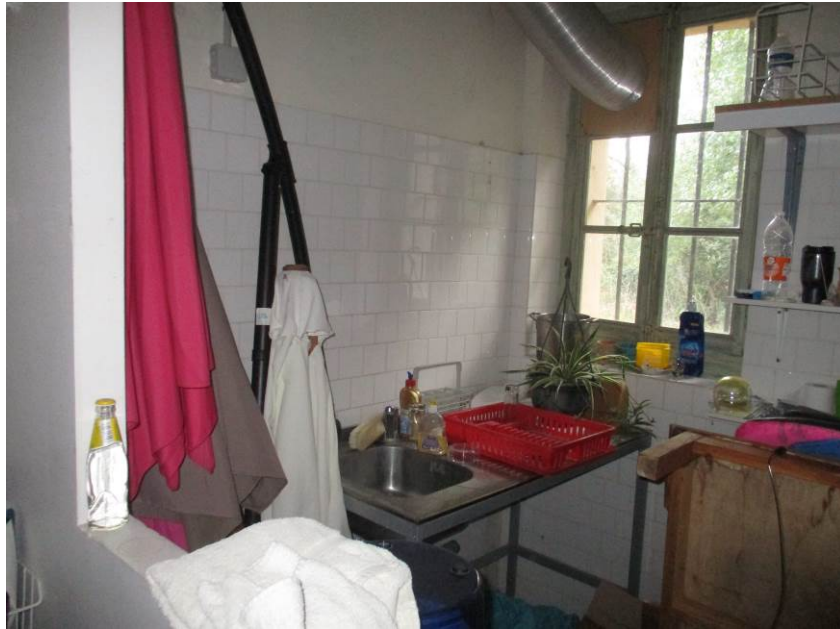
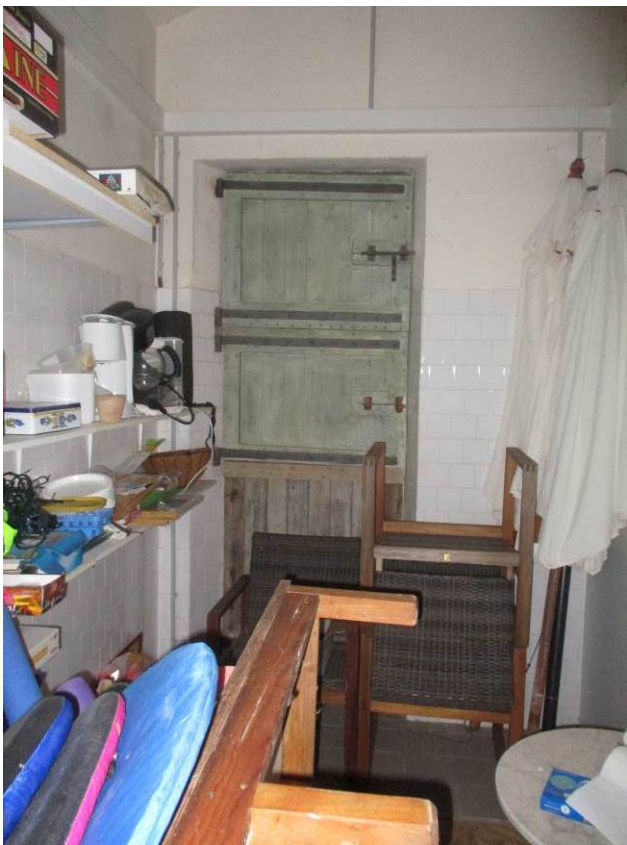
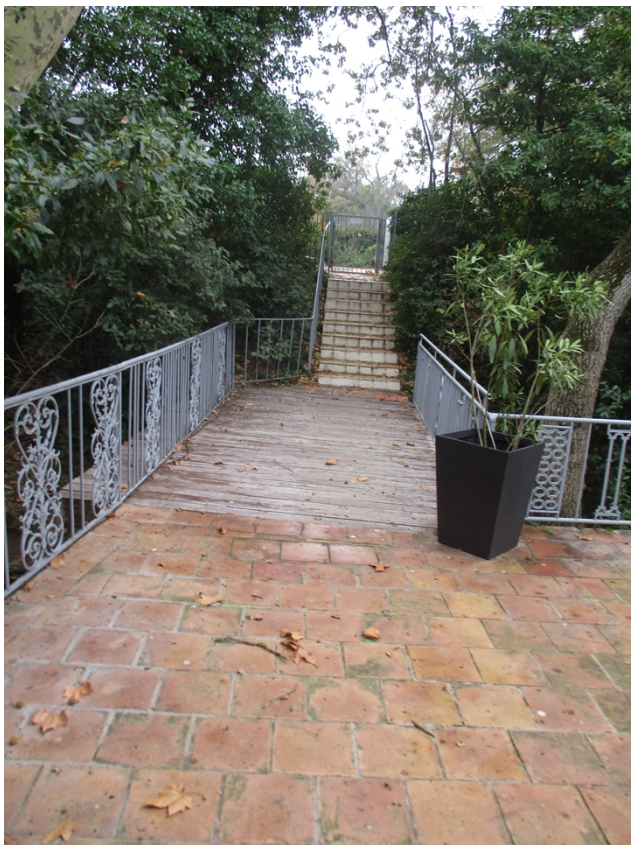
### Côté Sud

*Deux portes en bois s'ouvrent sur ce côté.*

*Deux appliques et deux projecteurs sont fixées au mur.*

*Elles donnent sur la terrasse carrelée construite devant le bâtiment et permettant l'accès au pont puis à la piscine.*

*La terrasse est dallée, elle possède une balustrade métallique et surplombe la rivière « Combas ».*

*Le côté Sud de cette terrasse permet d'accéder à un petit pont enjambant la rivière et permettant de rejoindre la piscine.*

*Les portes du bâtiment donnent accès aux deux parties de la cuisine.*

*La porte de gauche donne accès à la réserve.*

*Le sol est carrelé, les murs sont recouverts de faïence blanche jusqu'à mi-hauteur.*

*Le dessous de la toiture est visible.*

*Une cloison à  $\frac{3}{4}$  de hauteur sépare la réserve de la cuisine, une grande ouverture sans porte permet le passage.*

*La porte de droite donne accès à la cuisine*

*Cette cuisine est aménagée comme la réserve : sol carrelé, faïence blanches à mi-hauteur, dessous de la toiture visible.*

*Un évier en inox est présent.*

*L'éclairage des deux parties est au néon.*

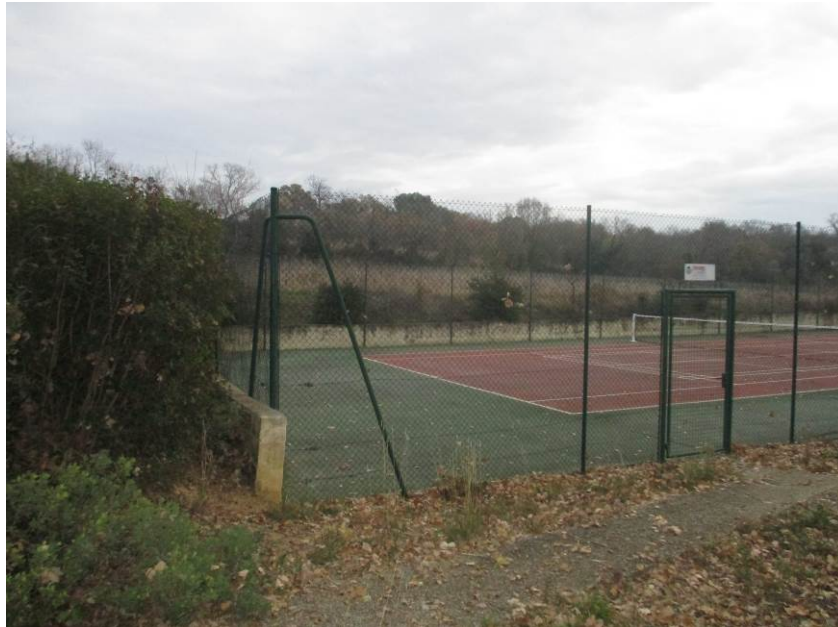
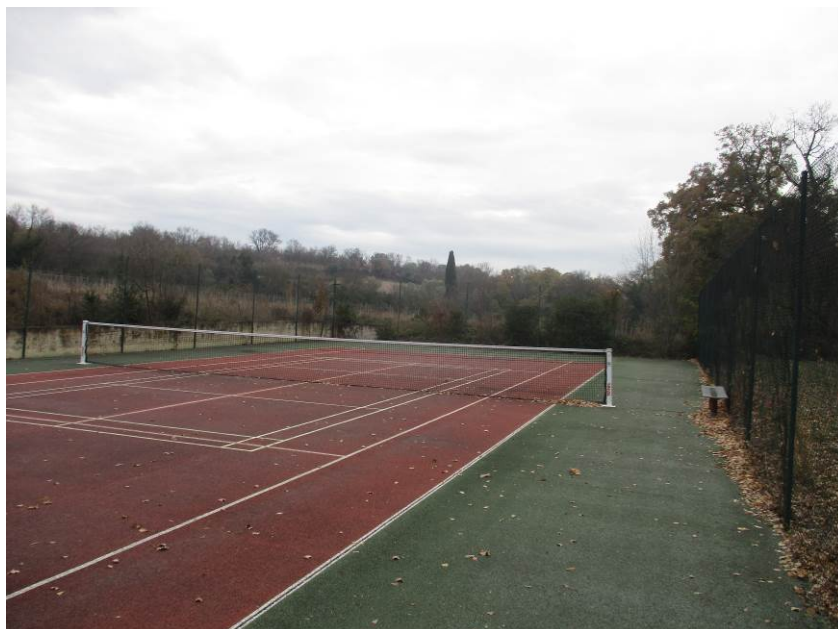
### *Court de tennis*

*Ce court de tennis est situé dans le prolongement de la piscine, sur le côté Sud de la parcelle AZ 229.*

*Une haie sépare la piscine du court de tennis mais un passage important est présent du côté Ouest.*

*Le terrain est bordé d'un muret coté piscine et vigne.*

*Le sol du court est revêtu d'un revêtement enrobé.*

*Le court est entouré d'un grillage.*
