Constat de risque d'exposition au plomb CREP

Numéro de dossier : 2018118
 Norme méthodologique employée : AFNOR NF X46-030
 Arrêté d'application : Arrêté du 19 août 2011
 Date du repérage : 8, 9 et 10/01/2018

Adresse du bien immobilier	Donneur d'ordre / Propriétaire :
Localisation du ou des bâtiments : Département : Hérault Adresse : Château Hermitage de Combas Commune : 34290 SERVIAN Section cadastrale Non communiquée, Parcelle numéro Non communiquée, Désignation et situation du ou des lot(s) de copropriété : Ce bien ne fait pas partie d'une copropriété Lot numéro : NC,	Donneur d'ordre : Maître AYRAL Arnaud, SCP GASSENC, représentant de la BNP PARIBAS BDDF Direction Centrale BDDF ASR TSA 10001 14913 CAEN CEDEX 9 Propriétaire : SCI AFAV Château Hermitage de Combas 34290 SERVIAN

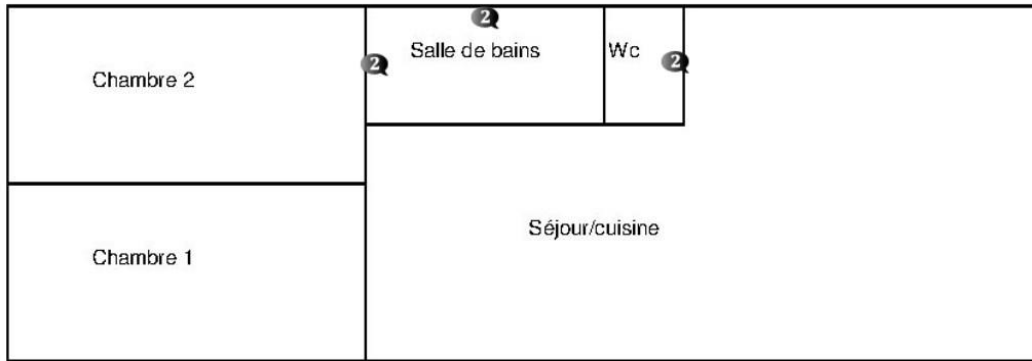
BATIMENT 1 - REZ-DE-CHAUSSEE - LE TARTUFFE

Localisation des mesures sur croquis de repérage

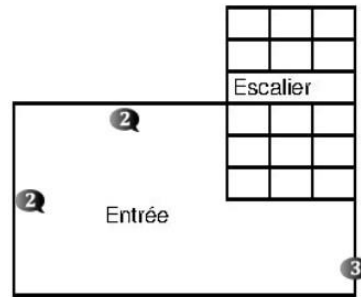
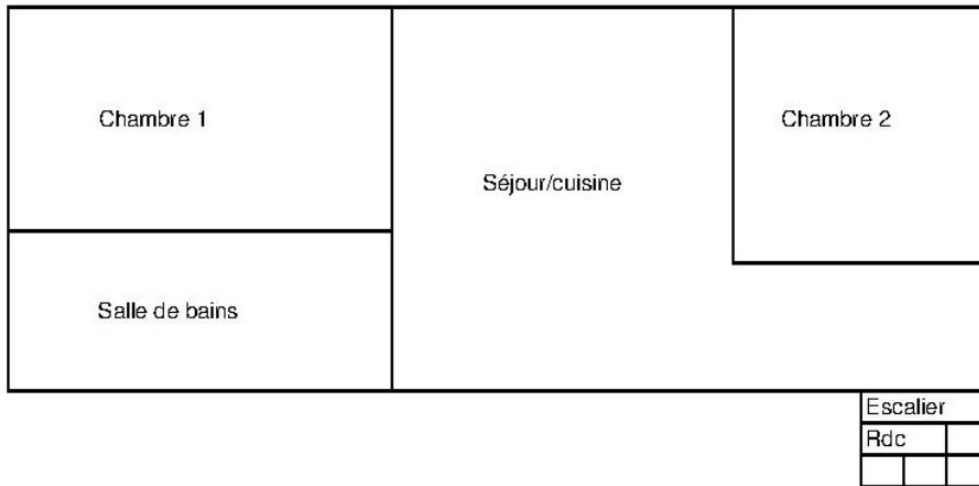
BATIMENT 4 - REZ-DE-CHAUSSEE ET 1ER ETAGE - LE PRINCE DE CONTI

REZ-DE-CHAUSSEE

1ER ETAGE

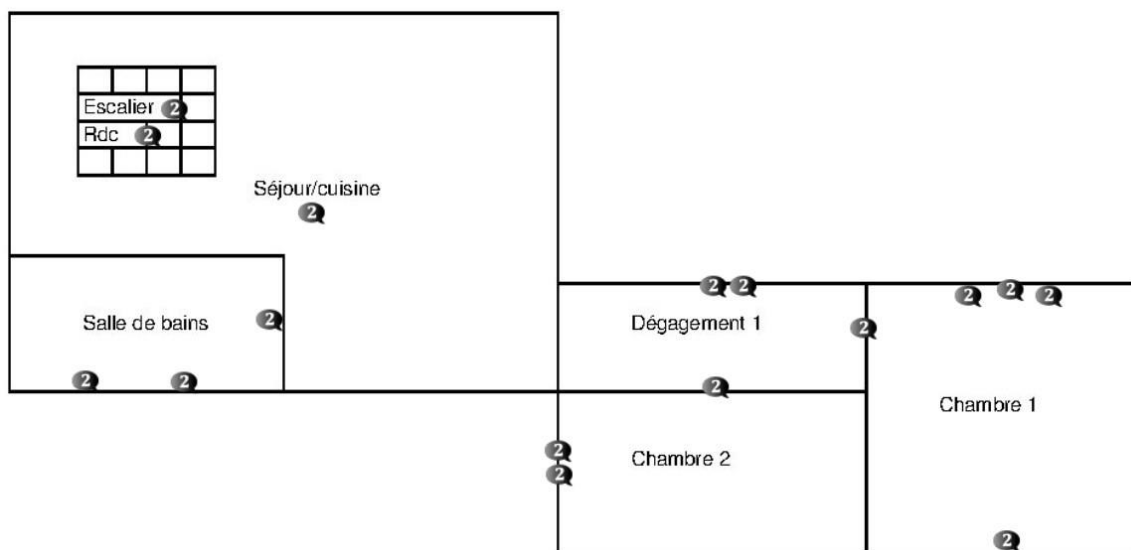
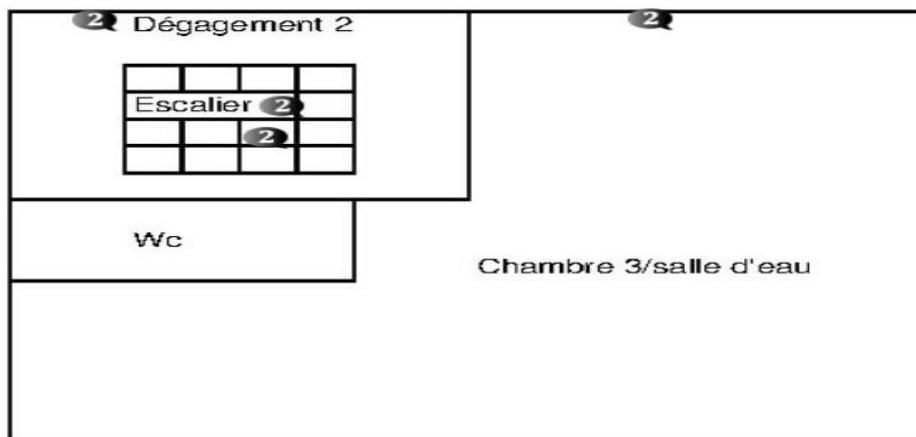
CHÂTEAU - REZ-DE-CHAUSSEE ET 1ER ETAGE - JEAN-BAPTISTE POQUELIN

1ER ETAGE

REZ-DE-CHAUSSEE
